鉄骨製作図問題の是正・解消に向けた要請について

**鉄骨製作図問題の  
是正・解消に向けた要望書**

2024年4月

一般社団法人 全国鉄構工業協会

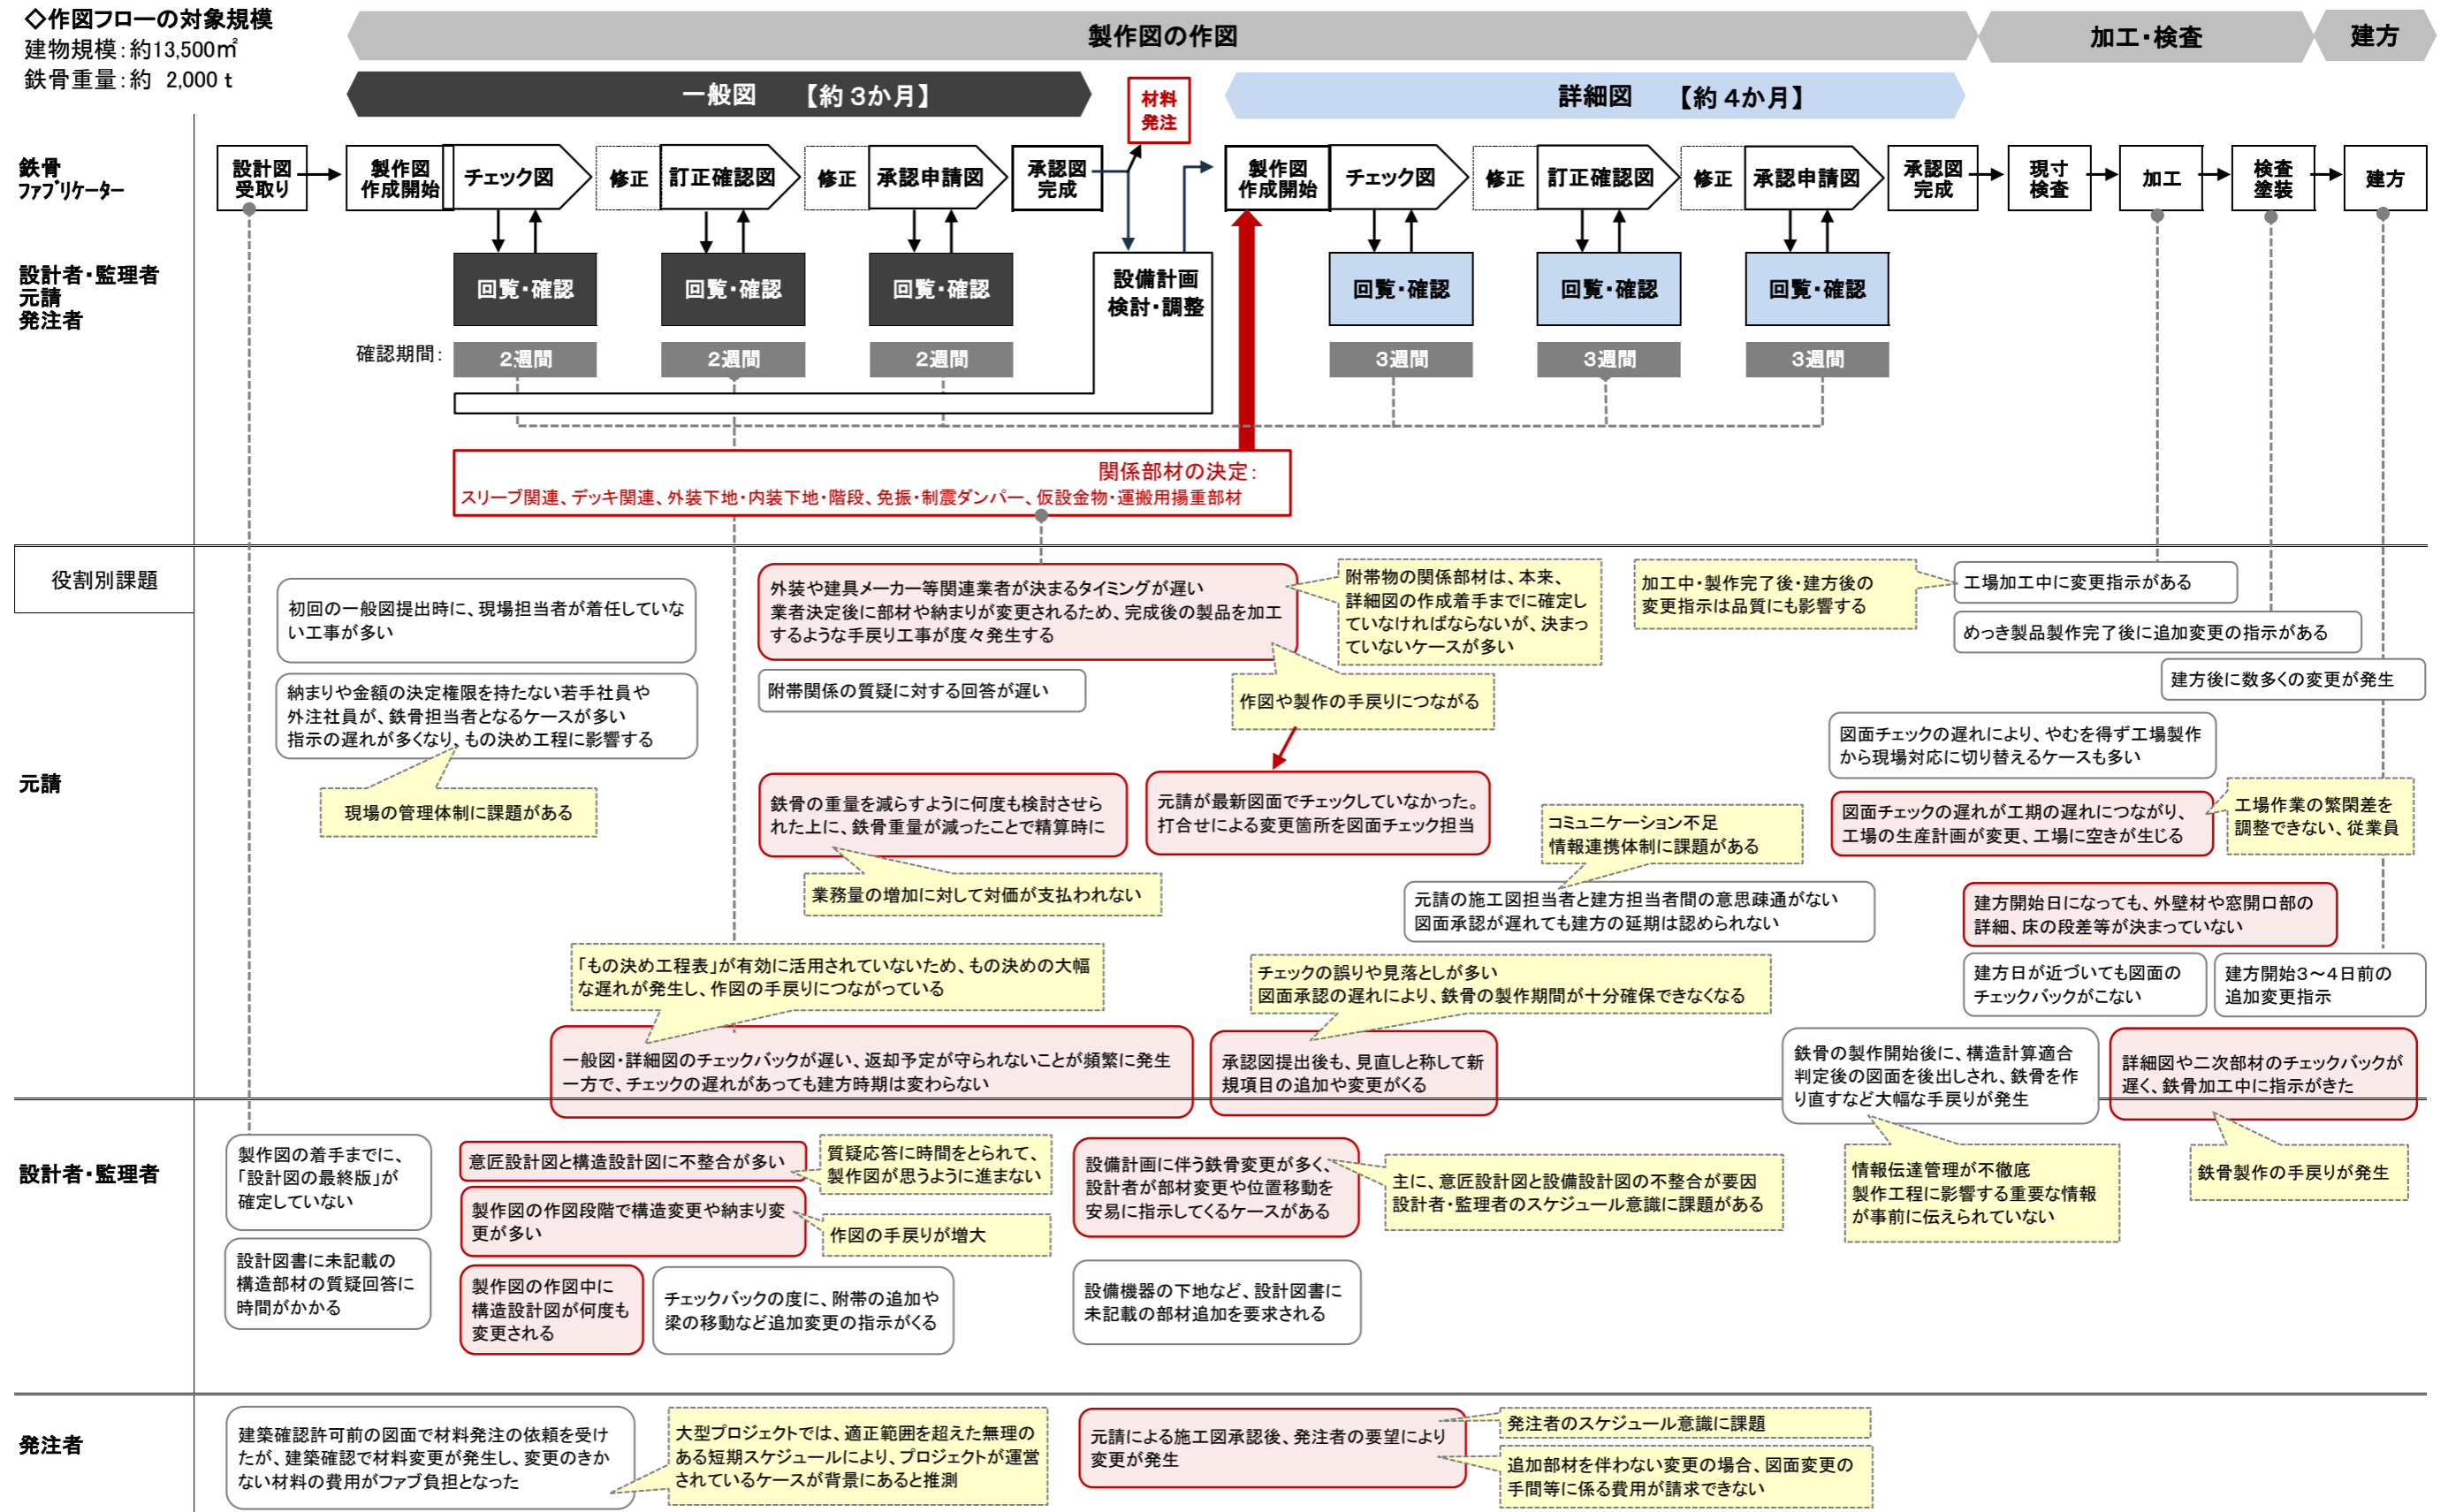
### 資料 3

### 資料3 鉄骨工事 作図フロー（標準）とトラブル事例との関連性

トラブル事例の全体像を把握するため、製作図の標準的な作図フローを基に、主要なトラブル事例をプロットした。マイルストーンとの関係性や、どのタイミングで、どのような事象が発生しトラブルにつながっているかを確認し、具体的な課題認識を反映した。

### 3. 鉄骨工事 作図フロー(標準)とトラブル事例との関連性

◇作図フローの対象規模  
 建物規模:約13,500㎡  
 鉄骨重量:約 2,000 t

なお、①～③の問題が製作プロセス（時系列）において、いつ、どのように発生しているのかについては、別紙・資料のフロー図をご参照ください。

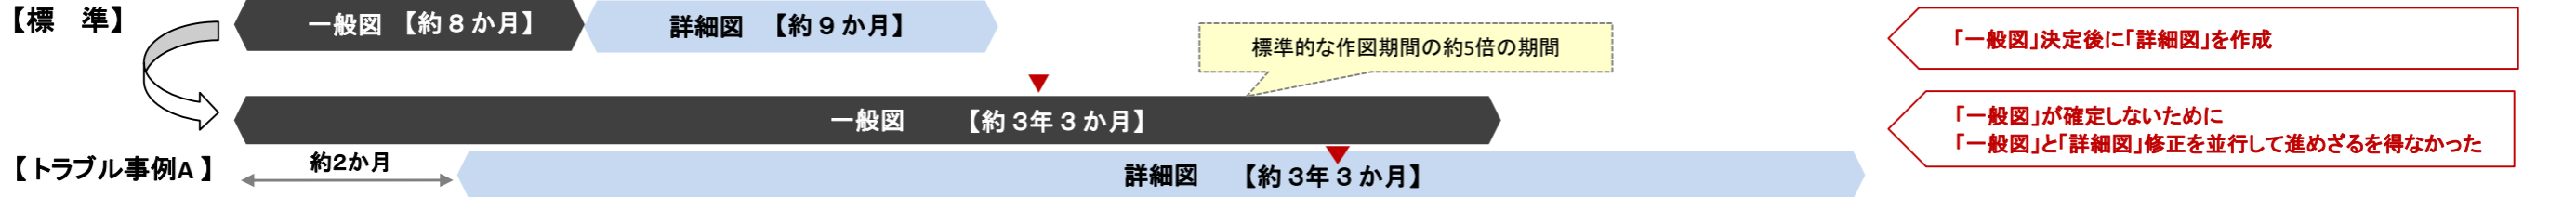
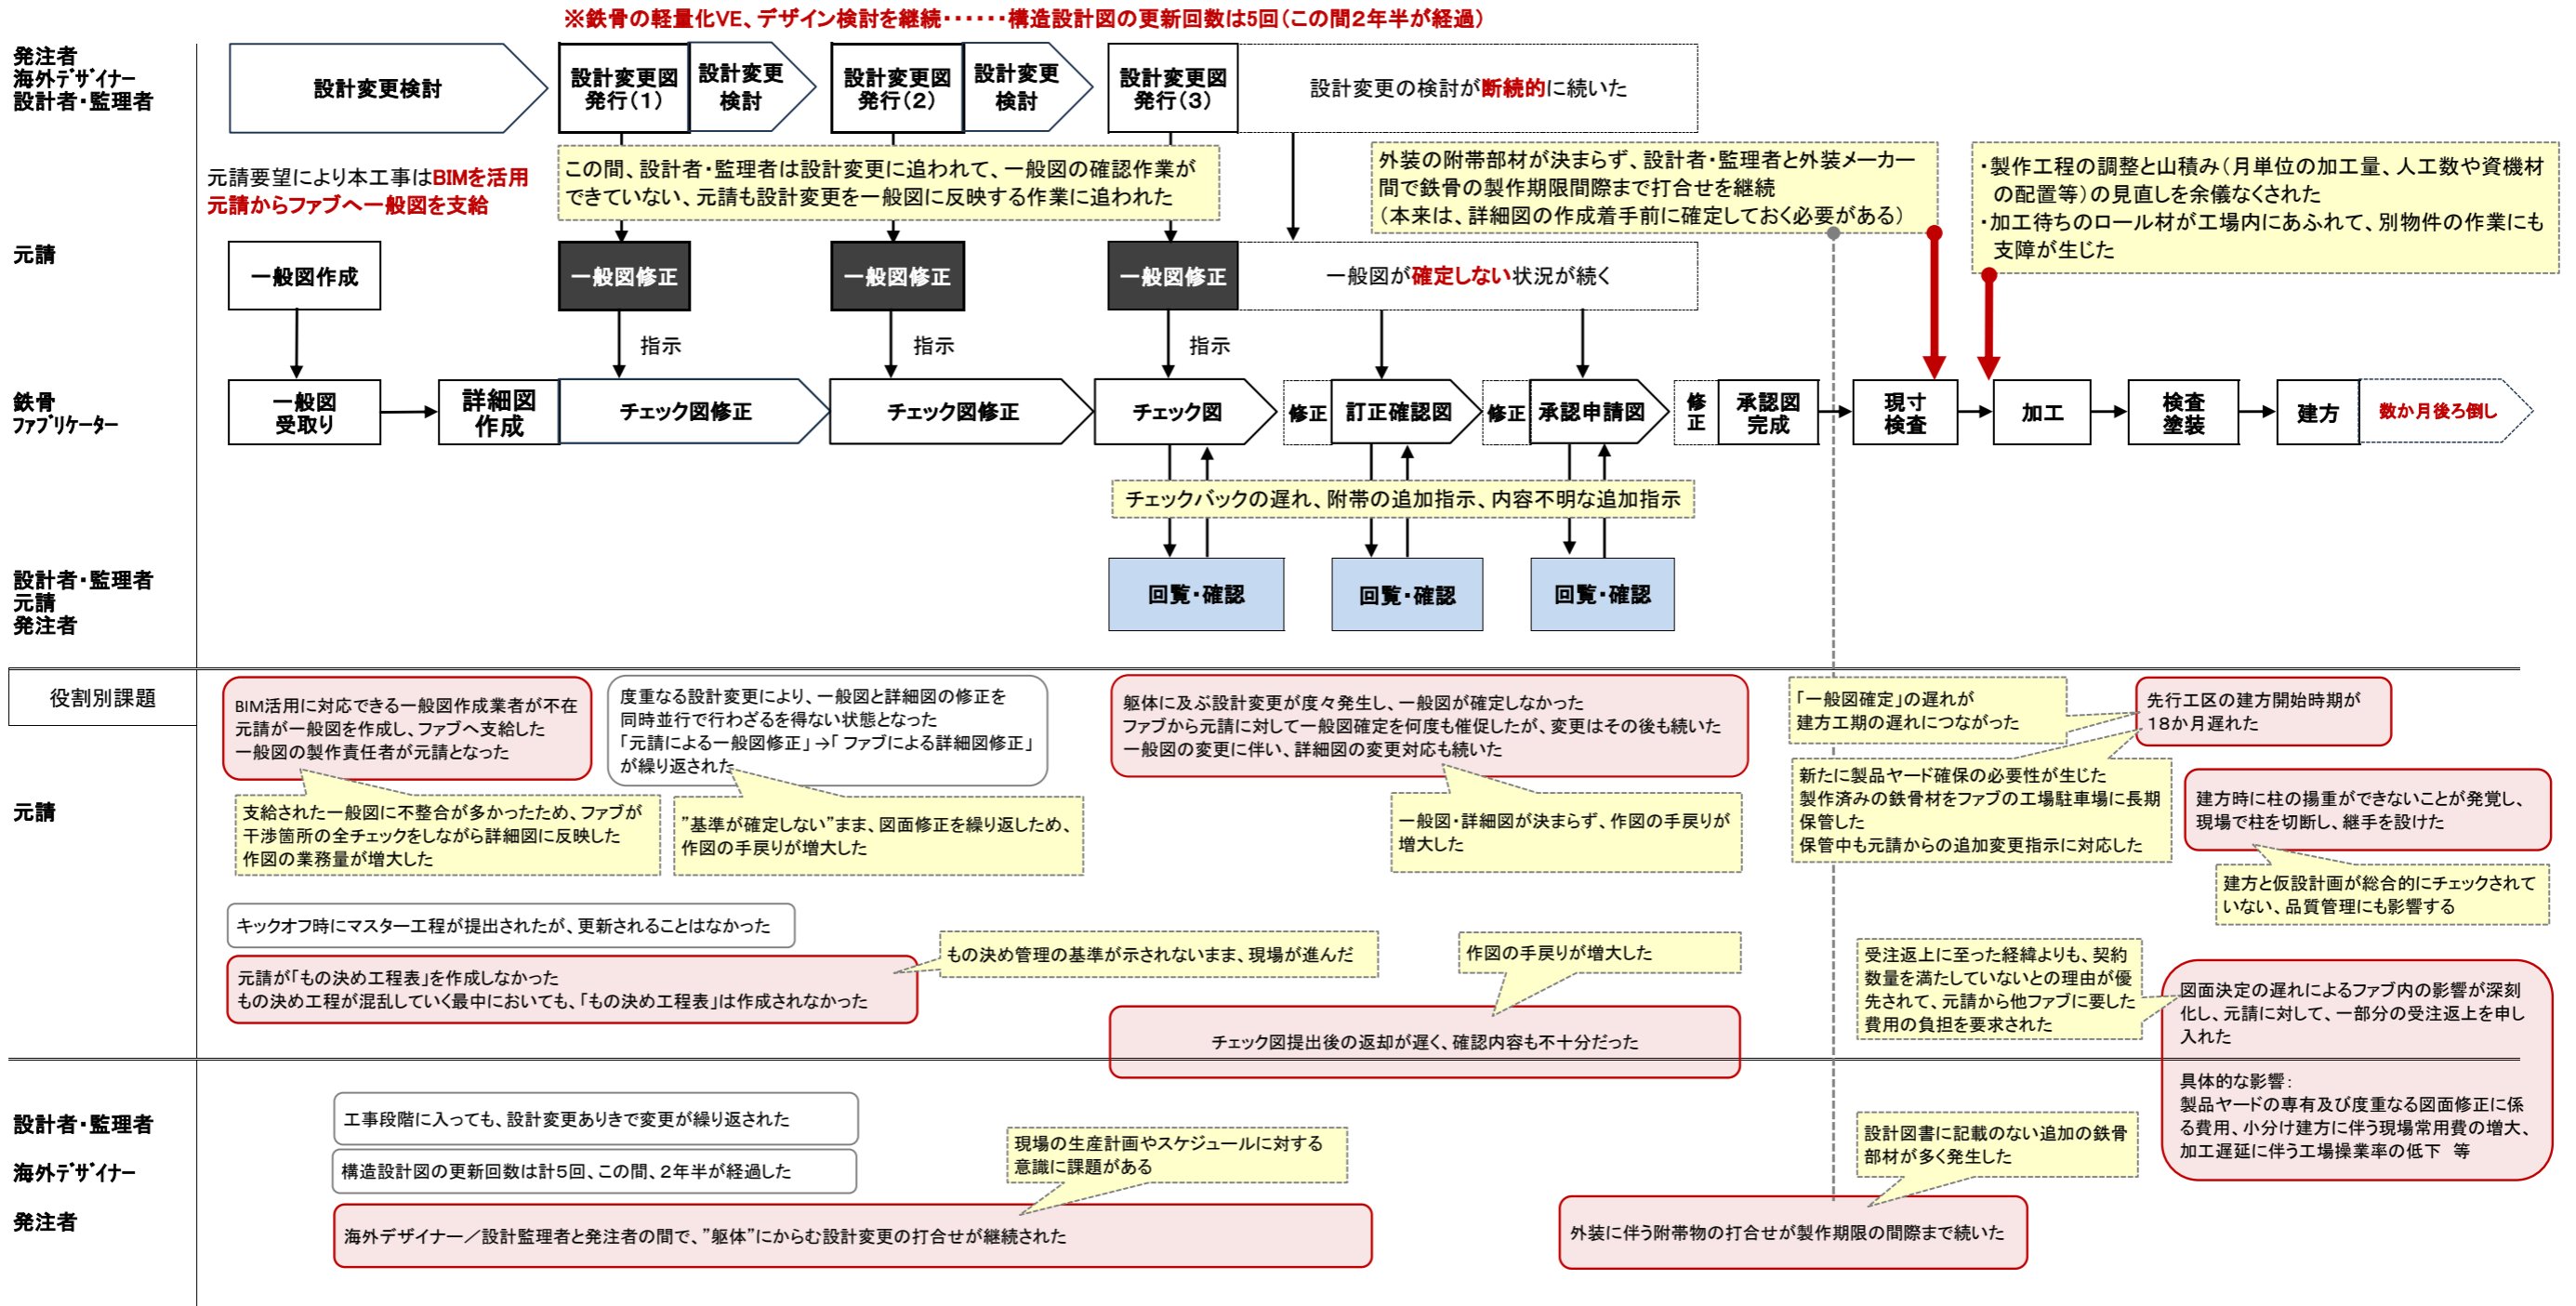
## 資料 4

### 資料4 トラブル事例A 作図フローと問題点

具体的な事例を1件取り上げ、問題点を抽出した。施工準備段階～工事段階にかけて躯体変更を伴う設計変更が多く発生し、工事工程が大幅にずれ込んだ極端な事例であるが、鉄骨ファブの調整範囲を超えた過度な負担につながる共通の問題を含んでいる。

本事例は、設計変更の多さに加えて、もの決め工程管理が不十分であったため、製作図の作図手戻りや製作工程の調整に迫られた。

### 4. トラブル事例A 作図フローと問題点

◇事例Aの対象規模  
建物規模:約25,300㎡  
鉄骨重量:約 3,800 t
